# Biologiska undersökningar i Kalmarviken, Mälaren 2015

Vattenvegetation, vatten, sediment,  
kiselalger, bottenfauna och fisk

Produktion: Enetjärn Natur AB 2015

2015-11-04

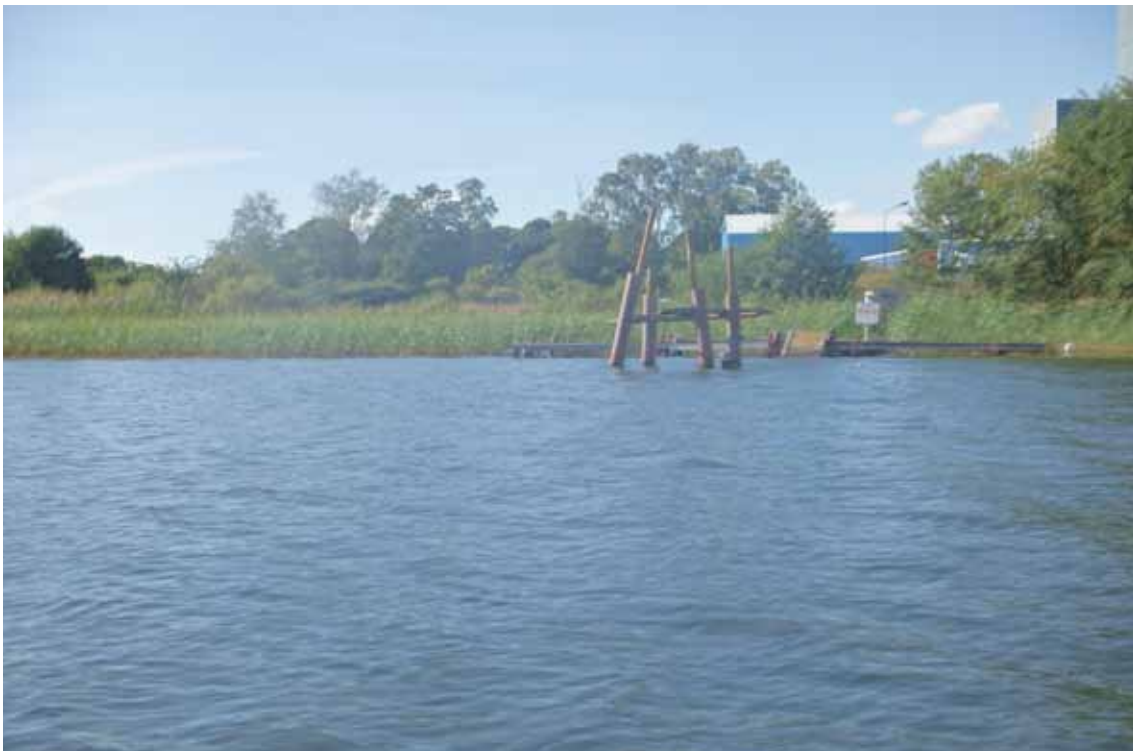
1 Vy över Kalmarvikens västra strand i nivå med Cementas sydligaste dykdalb (pålar till denna syns i bilden).

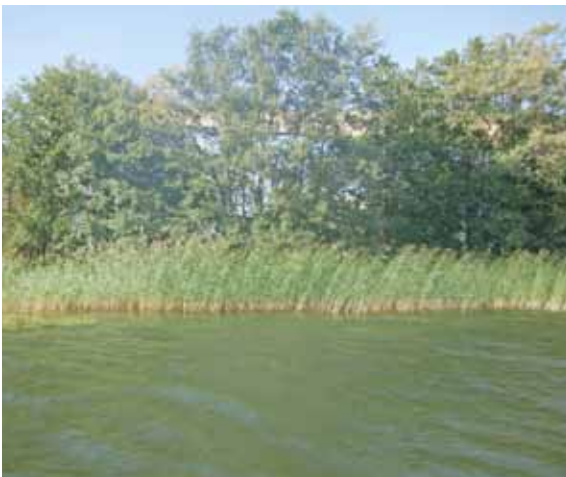
**2** Lokal 5, söder om bryggan ut mot Cementas kajplats. Bilden är tagen in mot land. Här dominerar vass. Inne i vassen växer även vattenpilört, gul näckros, vattenpest, grovnate och axslinga.

#### **Lokal 5 (Söder om bryggan)**

Som vid den norra lokalen finns sten och mindre block närmst stranden. Längre ut (cirka 2 meter från strandlinjen) blir botten betydligt mjukare och består av lera och gyttja. Även här växer klibbal och buskar i strandzonen och skuggar delar av vattnet närmst land. Där mjukbotten tar vid dominerar vass (bild 2), men ett mindre inslag av gula näckrosor, vattenpilört, grovnate, axslinga och vattenpest förekommer. Vegetationen består till stor del av högvuxna och konkurrenskraftiga arter. Ingen småsvalting hittades vid fältinventeringarna. Bottentypen består av för mycket gyttja och lera för att den ska vara lämplig för småsvaltingen och vassvegetationen är för dominerande.

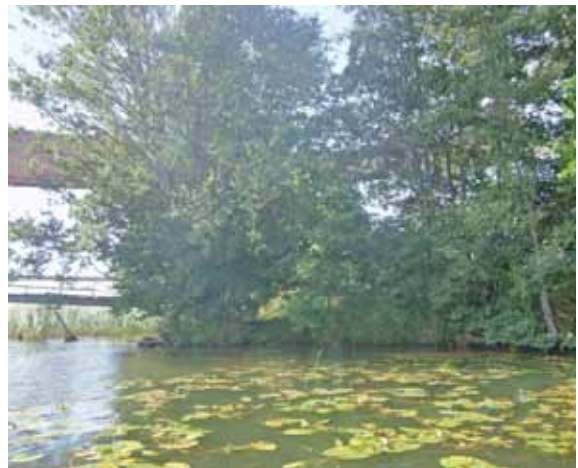
**3** Lokal 4, norr om bryggan ut mot Cementas kajplats. I vattnet växer vattenpilört, gul näckros, ålnate, vattenpest och axslinga och lite vass. Klibbal växer i strandkanten och skuggar delvis vattenytan närmst land.

#### Lokal 4 (Norr om bryggan)

Stranden norr om bryggan ut mot Cementas kajplats består första 1-2 metrarna ut i vattnet av sten, mindre block och fyllnadsmaterial som tegel. Det är uppenbart att massor tidigare har påförts i vattnet intill land, mest troligt i samband med muddringar då kajplatsen byggdes. Cirka två meter ut i vattnet blir det djupare och här består bottenmaterialet av mjukbotten - gyttja och lera med diverse bråte (trämaterial, järnrör, annat skrot). Strandvegetationen består av björk och äldre klibbal som skapar

en relativt tät ridå mellan land och vatten. Alträden ger också en del skugga över vattnet i strandzonen. Även olika buskar såsom hassel, getapel och nypon samt högvuxna örter skapar beskuggning i strandzonen. Vattenvegetationen består i dessa delar av gul näckros, vattenpest, vattenpilört, ålnate, axslinga och ett mindre område med bladvass. Arterna växer uppdelat och fläckvis. Vid inventeringarna hittades inga individer av småsvalting. Det naturliga bottenmaterialet består till stor del av mjuk lera och gyttja och lämpar sig därav inte för småsvalting.

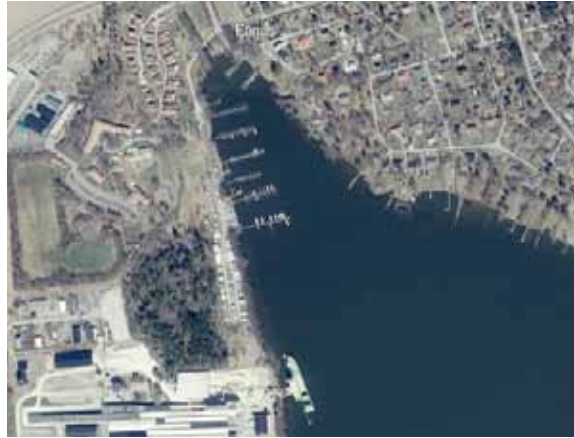
4 Översiktligt ortofoto över norra delarna av Kalmarviken. Här finns en relativt stor småbåtshamn.
