Biologiska undersökningar i Kalmarviken, Mälaren 2015

Vattenvegetation, vatten, sediment,
kiselalger, bottenfauna och fisk

2015-11-04

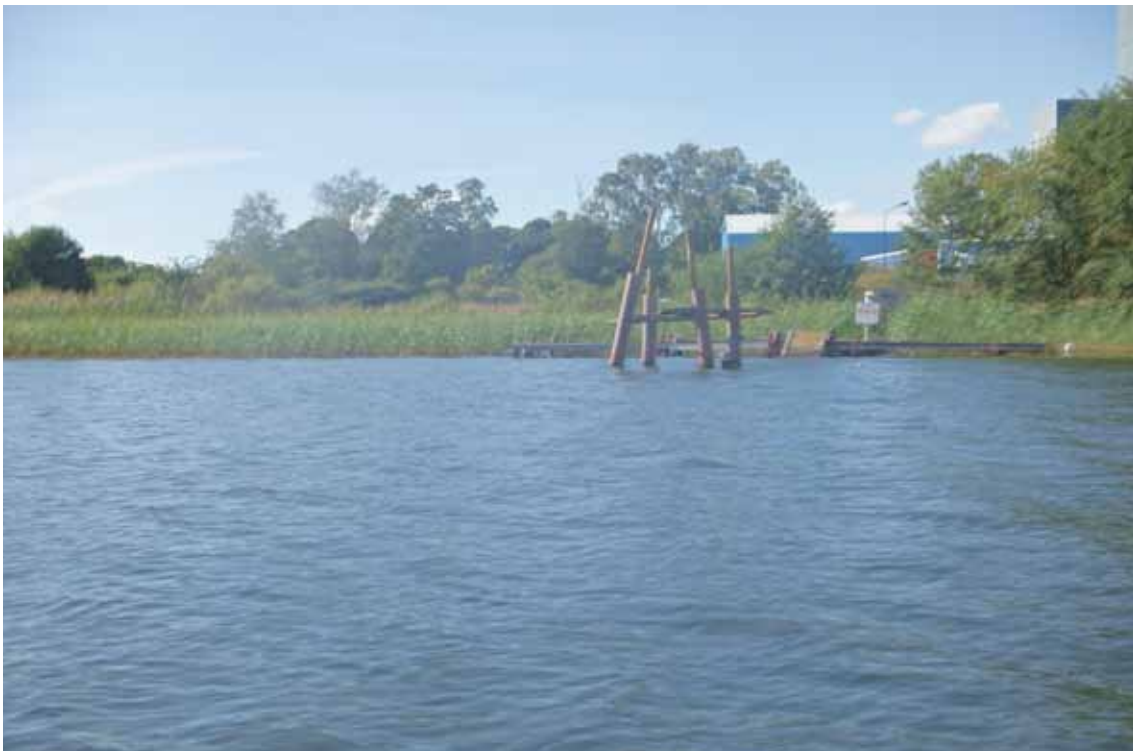
1 Vy över Kalmarvikens västra strand i nivå med Cementas sydligaste dykdalb (pålar till denna syns i bilden).

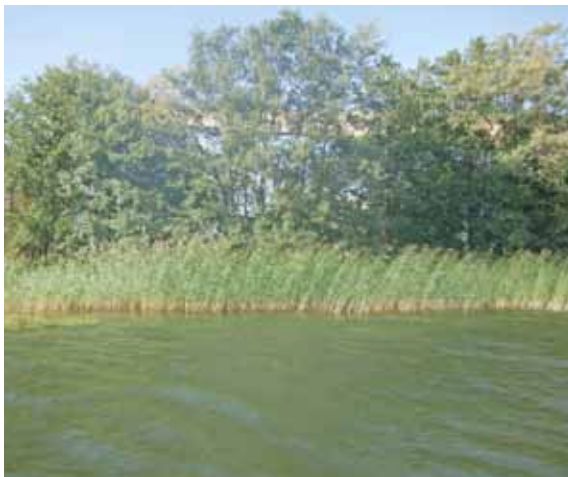
2 Lokal 5, söder om bryggan ut mot Cementas kajplats. Bilden är tagen in mot land. Här dominerar vass. Inne i vassen växer även vattenpilört, gul näckros, vattenpest, grovnate och axslinga.

Som vid den norra lokalen finns sten och mindre block närmst stranden. Längre ut (cirka 2 meter från strandlinjen) blir botten betydligt mjukare och består av lera och gyttja. Även här växer klibbal och buskar i strandzonen och skuggar delar av vattnet närmst land. Där mjukbotten tar vid dominerar vass (bild 2), men ett mindre inslag av gula näckrosor, vattenpilört, grovnate, axslinga och vattenpest förekommer. Vegetationen består till stor del av högvuxna och konkurrenskraftiga arter. Ingen småsvalting hittades vid fältinventeringarna. Bottentypen består av för mycket gyttja och lera för att den ska vara lämplig för småsvaltingen och vassvegetationen är för dominerande.

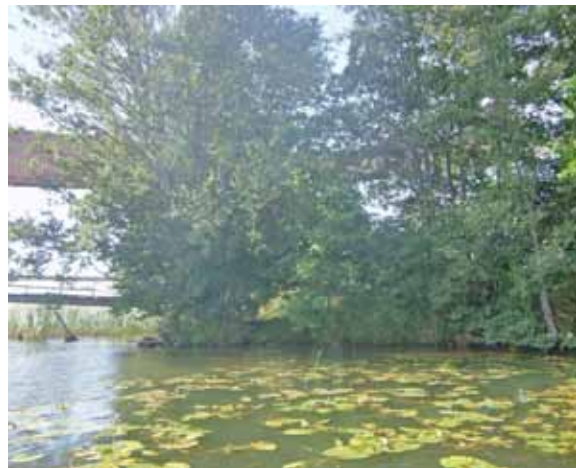
3 Lokal 4, norr om bryggan ut mot Cementas kajplats. I vattnet växer vattenpilört, gul näckros, ålnate, vattenpest och axslinga och lite vass. Klibbal växer i strandkanten och skuggar delvis vattenytan närmst land.

Stranden norr om bryggan ut mot Cementas kajplats består första 1-2 metrarna ut i vattnet av sten, mindre block och fyllnadsmaterial som tegel. Det är uppenbart att massor tidigare har påförts i vattnet intill land, mest troligt i samband med muddringar då kajplatsen byggdes. Cirka två meter ut i vattnet blir det djupare och här består bottenmaterialet av mjukbotten - gyttja och lera med diverse bråte (trämaterial, järnrör, annat skrot). Strandvegetationen består av björk och äldre klibbal som skapar

en relativt tät ridå mellan land och vatten. Alträden ger också en del skugga över vattnet i strandzonen. Även olika buskar såsom hassel, getapel och nypon samt högvuxna örter skapar beskuggning i strandzonen. Vattenvegetationen består i dessa delar av gul näckros, vattenpest, vattenpilört, ålnate, axslinga och ett mindre område med bladvass. Arterna växer uppdelat och fläckvis. Vid inventeringarna hittades inga individer av småsvalting. Det naturliga bottenmaterialet består till stor del av mjuk lera och gyttja och lämpar sig därav inte för småsvalting.

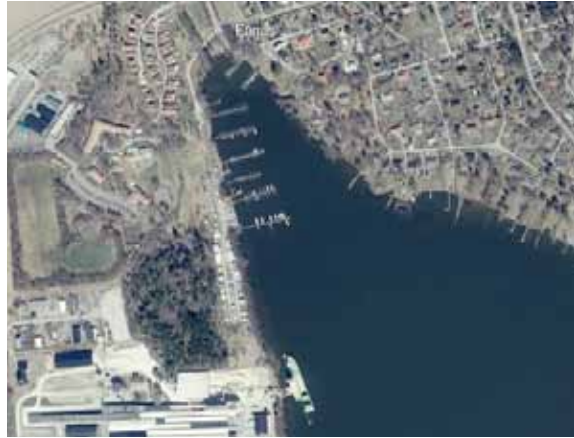
4 Översiktligt ortofoto över norra delarna av Kalmaviken. Här finns en relativt stor småbåtshamn.
